# 校园部分供水管网渗漏修复案例

## 校医院案例

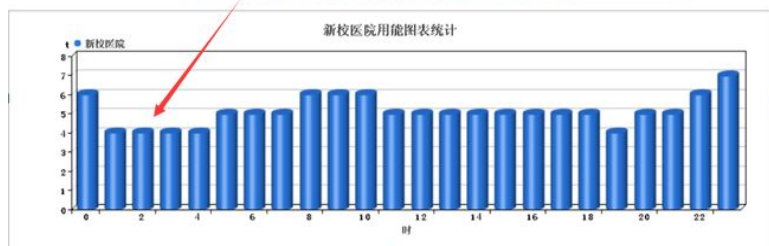
返回 新校医院 修复前夜间用水量每小时4-6m<sup>3</sup>

修复前24小时监测数据

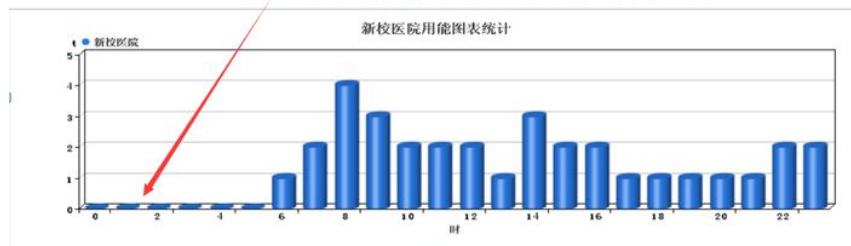
返回 新校医院 修复后夜间用水量每小时0m<sup>3</sup>

修复后24小时监测数据

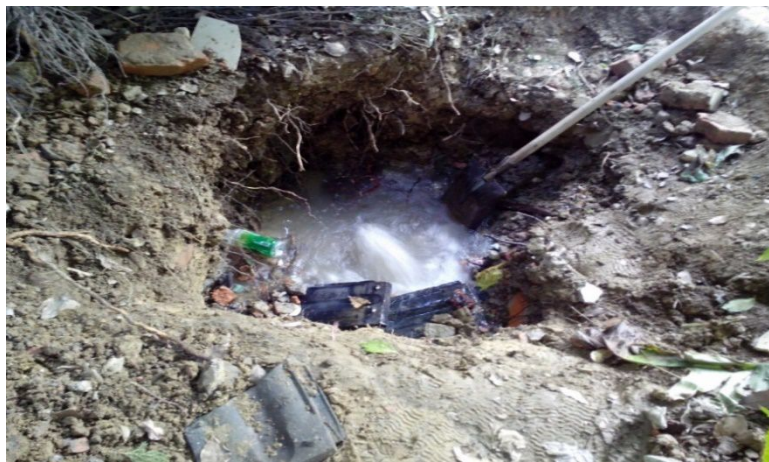
监测发现校医院夜间呈现持续稳定的用水现象，排查修复后恢复正常。

现场渗漏点照片

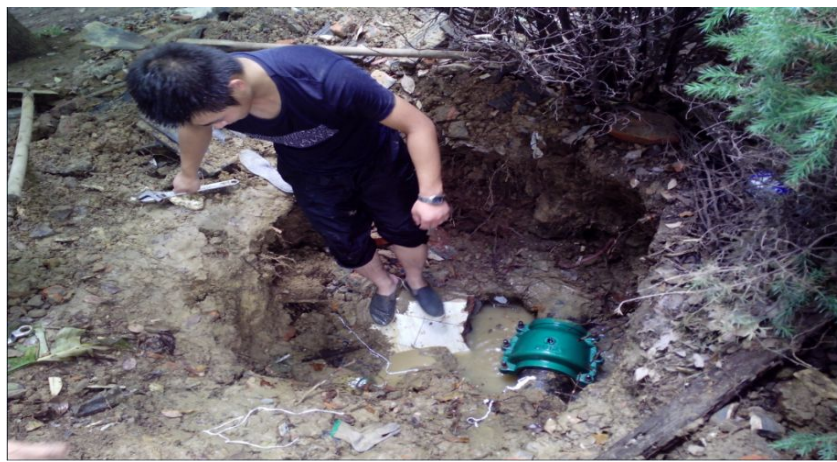
现场修复后照片

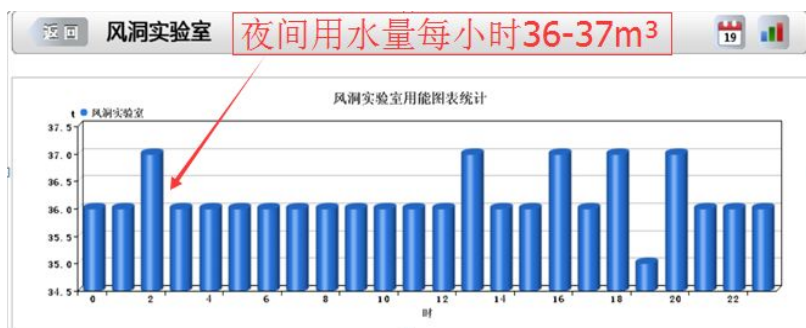
能耗数据分析发现风洞实验室用水环比增幅较大，先后排查出两处漏水点，修复后用水量与去年持平。

修复前24小时监测数据

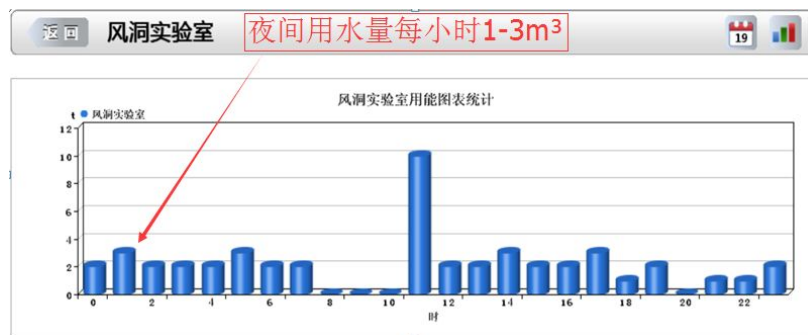
修复后24小时监测数据

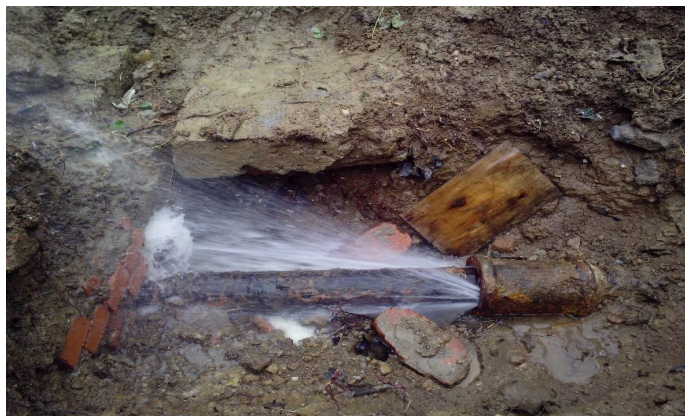
现场渗漏点照片

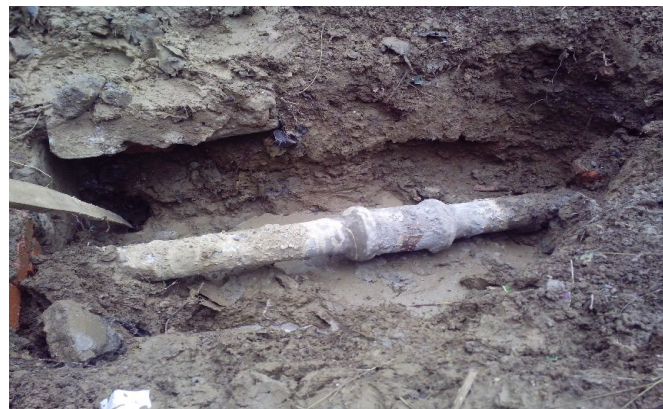
现场修复后照片

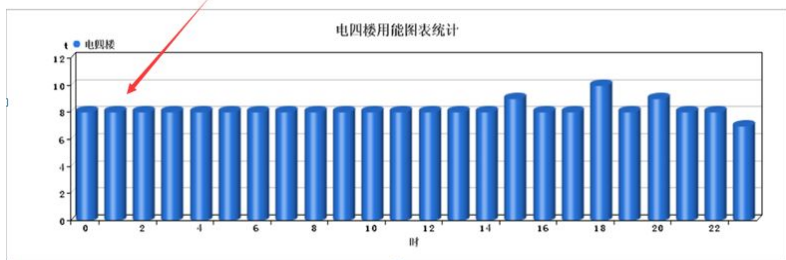
2014年8月中旬发现电四楼用水量激增，在排除新增实验用水的前提下，对室外管网进行探测，共发现了五处漏水点，修复后用水量急剧下降。

返回 电四楼 修复前夜间用水量每小时7-8m<sup>3</sup>

修复前24小时监测数据

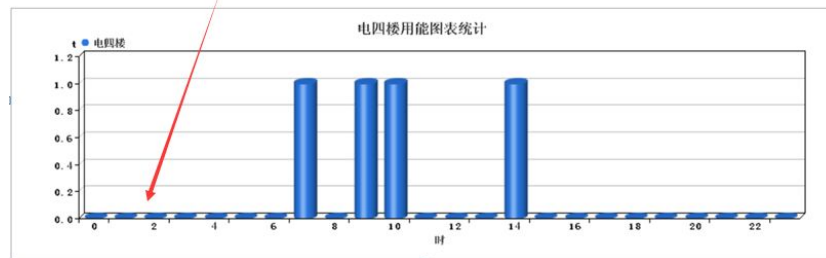
返回 电四楼 修复后夜间用水量每小时0m<sup>3</sup>

修复后24小时监测数据

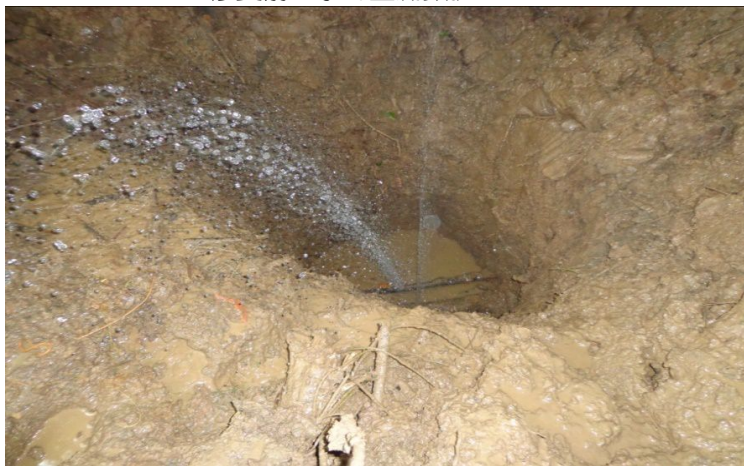
现场渗漏点照片

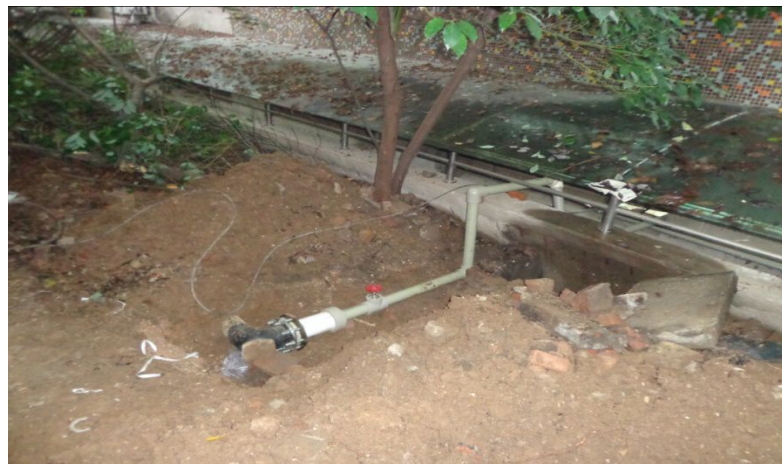
现场修复后照片

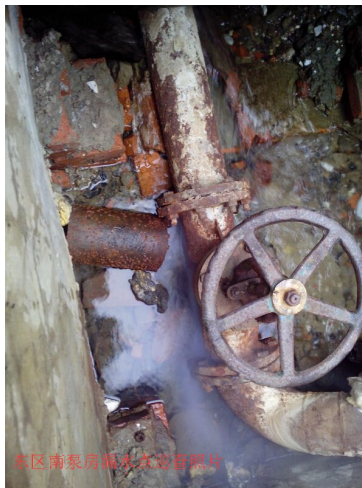
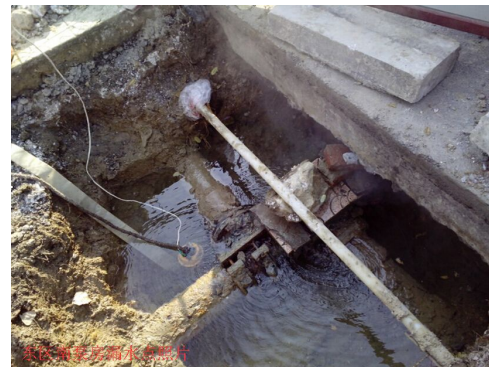
日常巡查发现环资楼蒸汽管沟内有流动的清水，经多次排除与探测，发现南泵房西侧DN200的铸铁主水管断裂跑水，修复后，用水量从前一个月的95287m<sup>3</sup>下降至45854m<sup>3</sup>。

排查出的漏水点

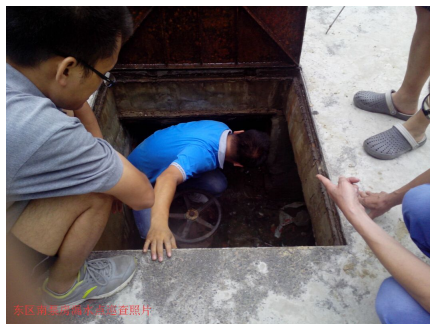
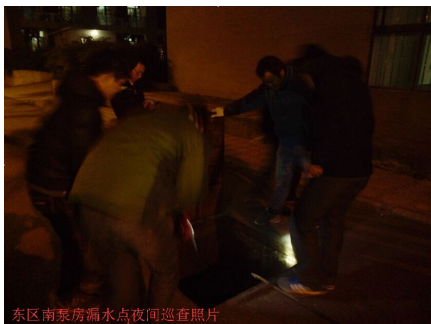
现场排查过程

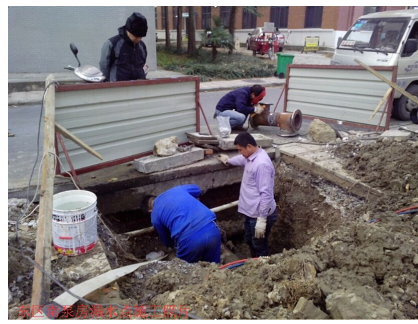
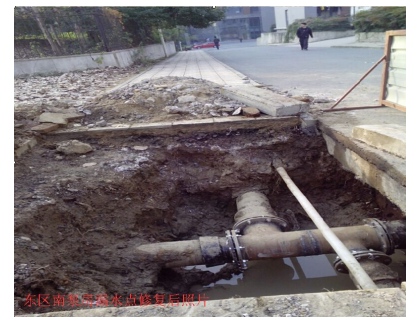
渗漏修复过程
